Die vorliegende Unterlage zur Geeignetheit von Gefahrenabwehrmaßnahmen am Knappen-see wurde für die Veröffentlichung bezüglich folgender Aspekte nachbearbeitet:

Seite
Deckblatt	
Titelblatt	
Inhaltsverzeichnis	
Anlagenverzeichnis	
1 Veranlassung und Aufgabenstellung	8
2 Arbeitsunterlagen	10
2.1 Allgemeine Unterlagen	10

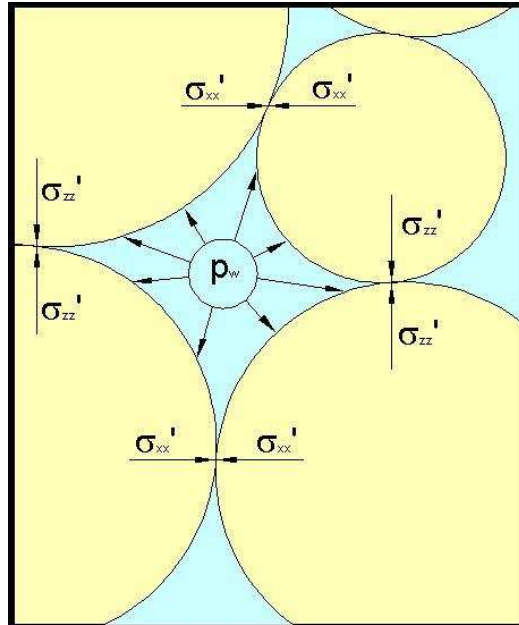
Abbildung 1: Prinzipdarstellung der Spannungen im Umfeld des Porenraums ([2.4.78])

Eine Darstellung der Spannungsverhältnisse im Zusammenhang mit den Porenwasserdruckverhältnissen für den Porenraum zeigt schematisch die Abbildung 1.

Eine Porenwasserdruckerhöhung wird in der Praxis durch einen raschen Initialeintrag ausgelöst, also durch eine plötzliche Änderung der Spannungs- und Druckverhältnisse im Lockergestein. Durch diesen erhöht sich der im Porenraum des Lockergesteins vorherrschende Wasserdruck (Abbildung 1). Kann das Lockergestein bei der gegebenen Durchlässigkeit nicht ausreichend schnell drainieren, so wirkt der Porenwasserüberdruck auf dessen Korngerüst. Dabei tritt eine teilweise oder vollständige Entfestigung wassergesättigter, locker gelagerter Sande ein. Durch den im Porenraum auftretenden Porenwasserüberdruck werden die horizontal bzw. vertikal wirksamen Spannungen des Korngefüges teilweise oder vollständig aufgehoben.

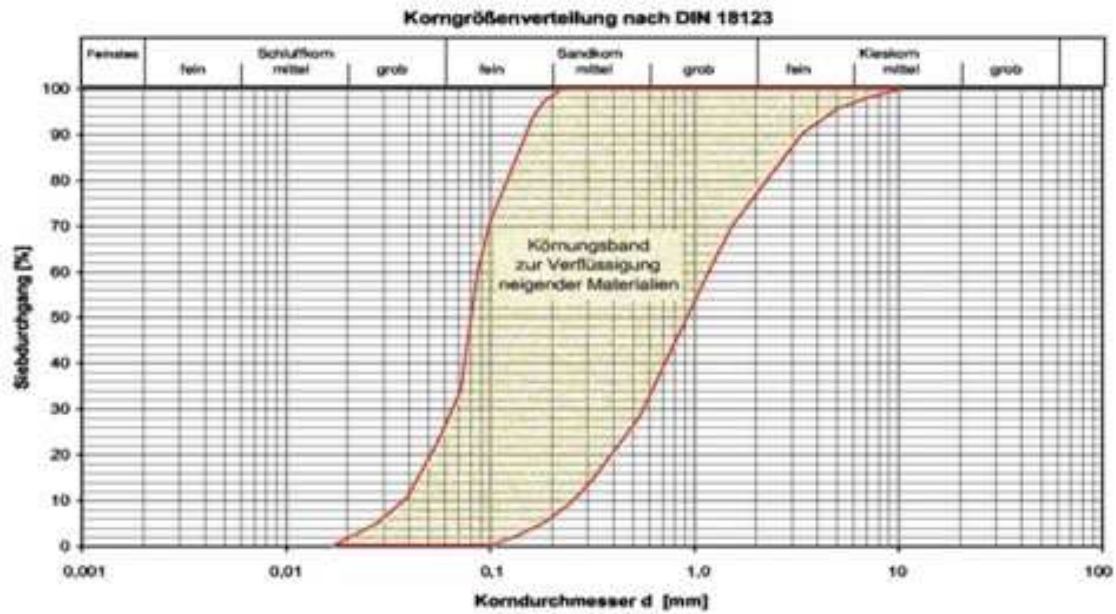
Ein weiteres wesentliches Merkmal ist in der Kornverteilung des Lockergesteins zu sehen. Für sandige Böden steht ein charakteristisches Kornband (siehe Abbildung 3) zur Verfügung, das eine Eingrenzung für zur Verflüssigung neigende Sande vornimmt.

Abbildung 3: Korngrößenverteilung von zur Verflüssigung neigenden Sanden

Deutlich geht aus der Abbildung 3 hervor, dass für eng gestufte Sande mit einer steil stehenden Kornverteilungskurve die Gefährdung gegenüber Verflüssigung deutlich höher ist als für gut abgestufte Materialgemische. Dies drückt sich in der zu Beginn des Kapitels angeführten Gleichförmigkeit des Korngemisches aus (Ungleichförmigkeitsgrad $U < 3$).
