Tagebau Werminghoff I, Rutschungsbereich vom 11.03.2021:
Sperrbereichsänderung

Anlage 1

Übersichtskarte
Tagebau Werminghoff I
Änderung des geotechnischen Sperrbereichs
nach der Rutschung vom 11.03.2021

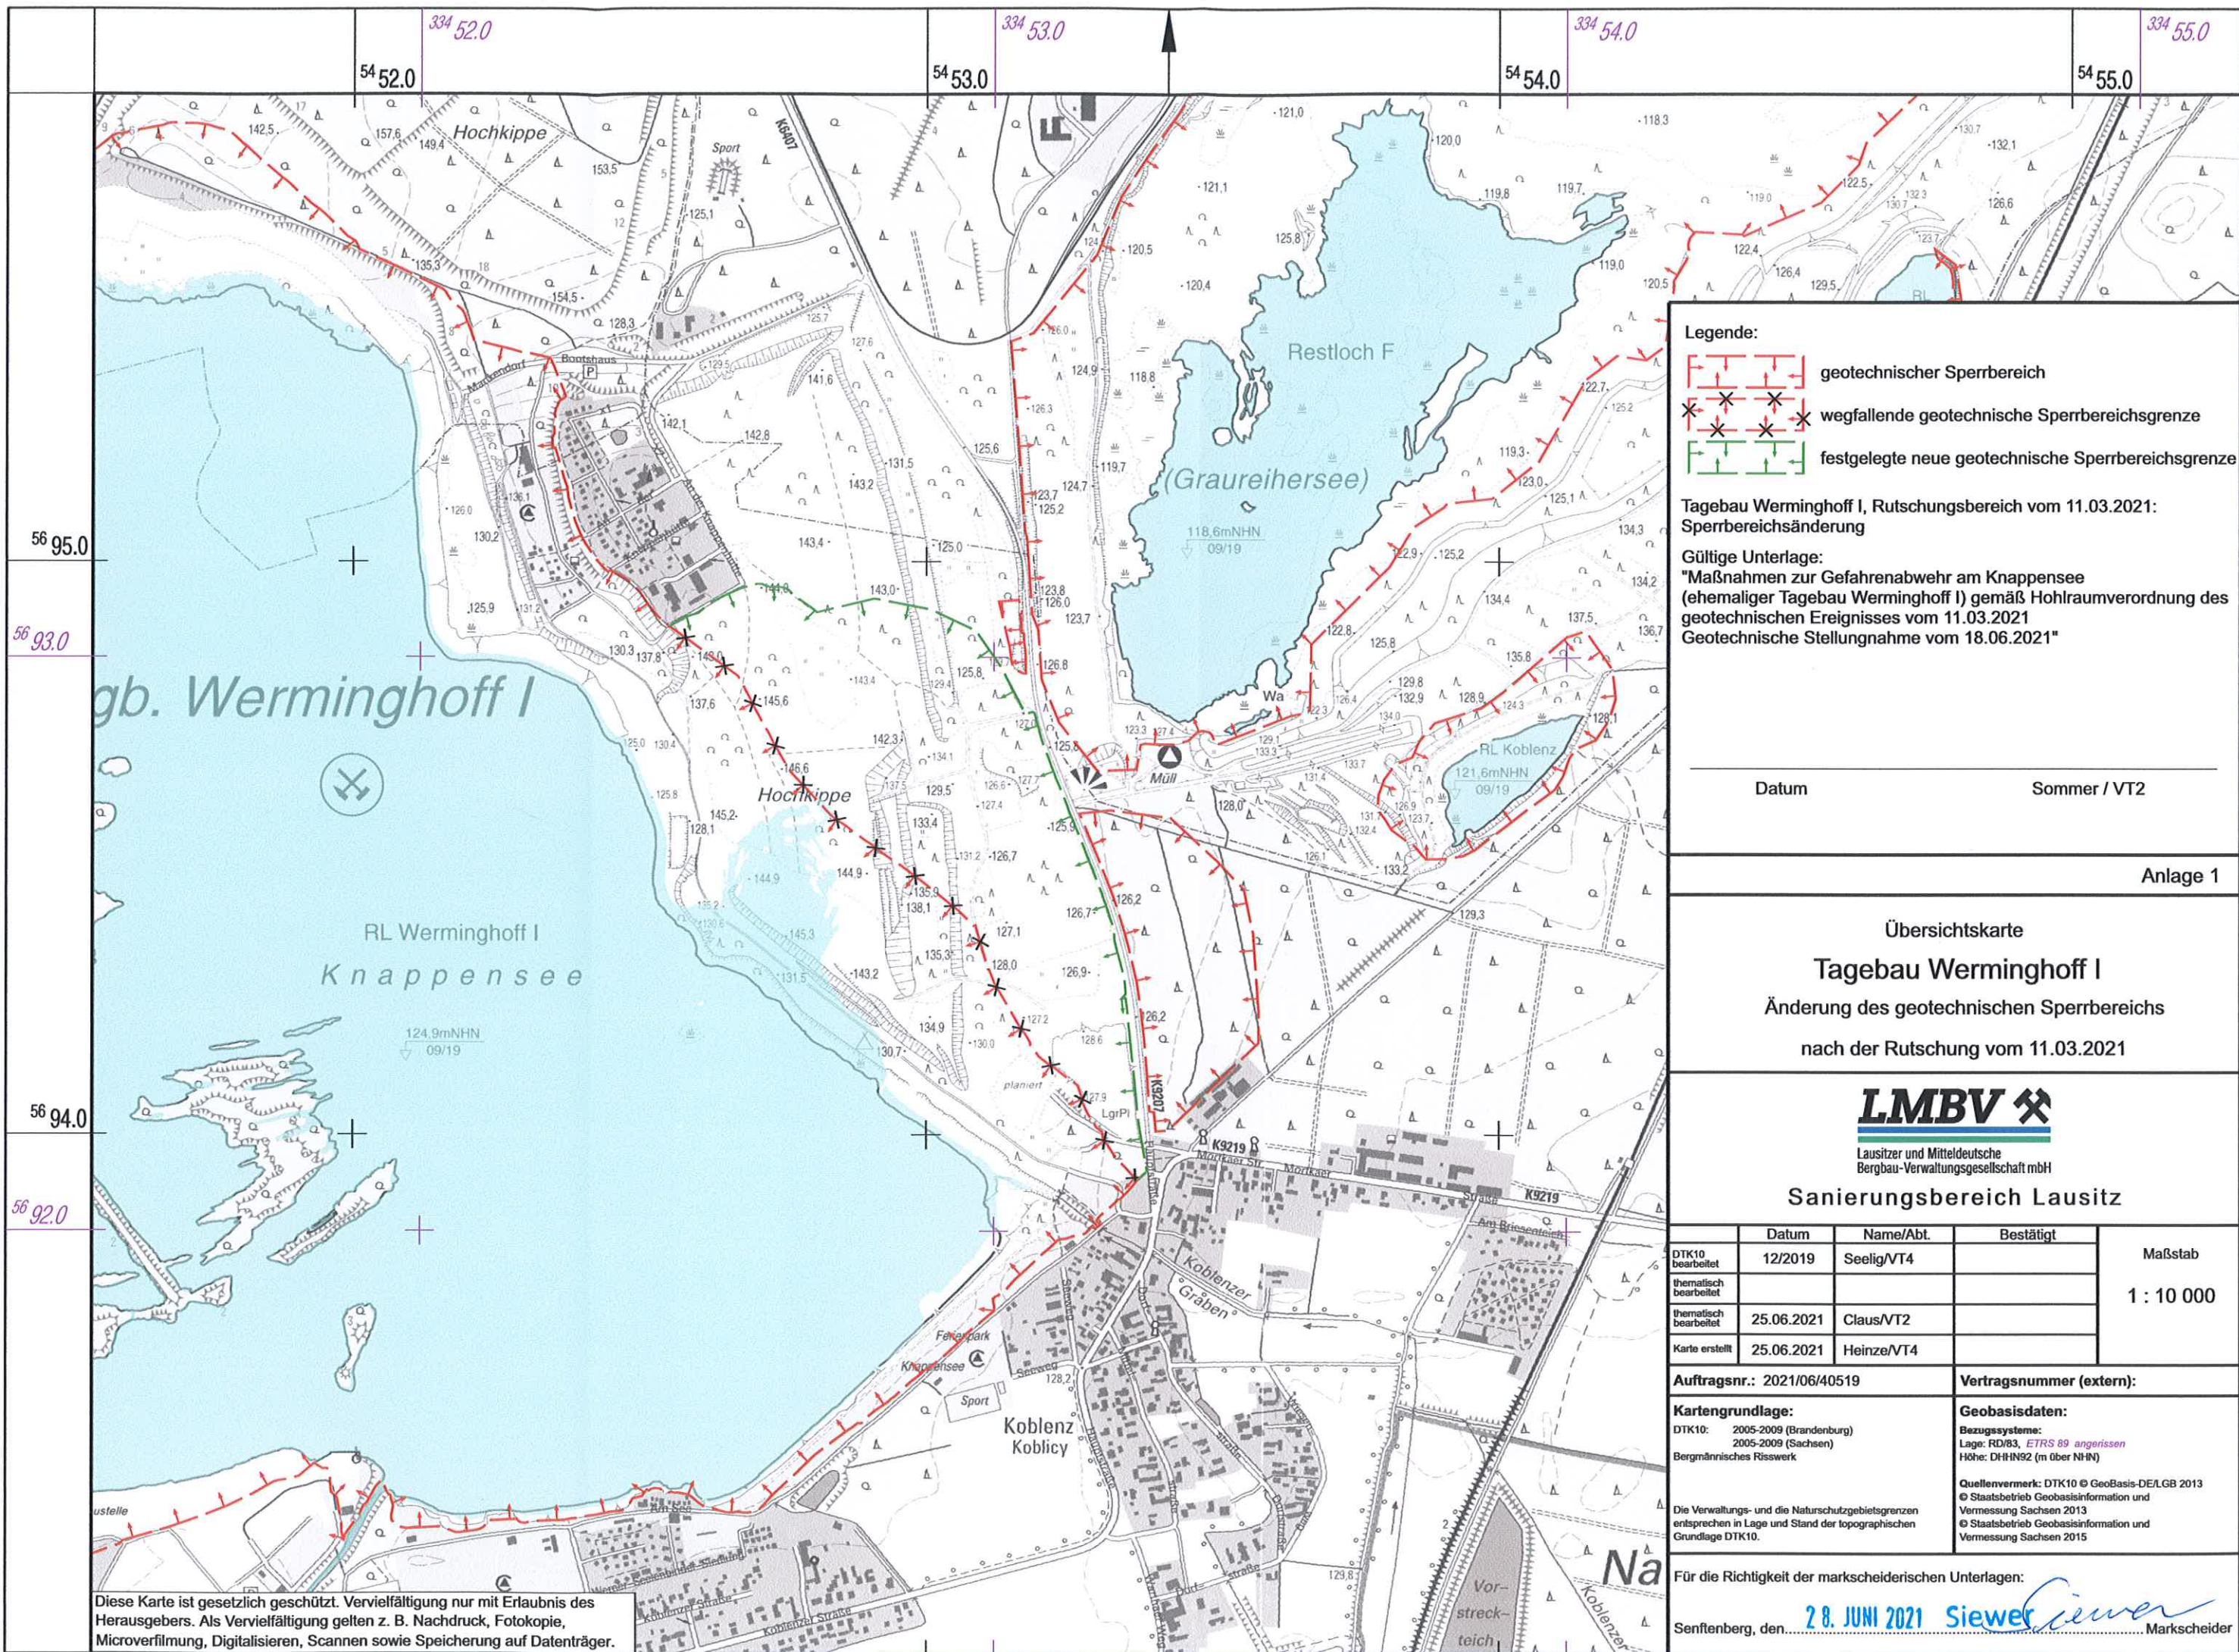
Gültige Unterlage:
"Maßnahmen zur Gefahrenabwehr am Knappensee
(ehemaliger Tagebau Werminghoff I) gemäß Hohlraumverordnung des
geotechnischen Ereignisses vom 11.03.2021
Geotechnische Stellungnahme vom 18.06.2021"
